# Dell DL1300 Appliance

## Versionshinweise

Rev. A00

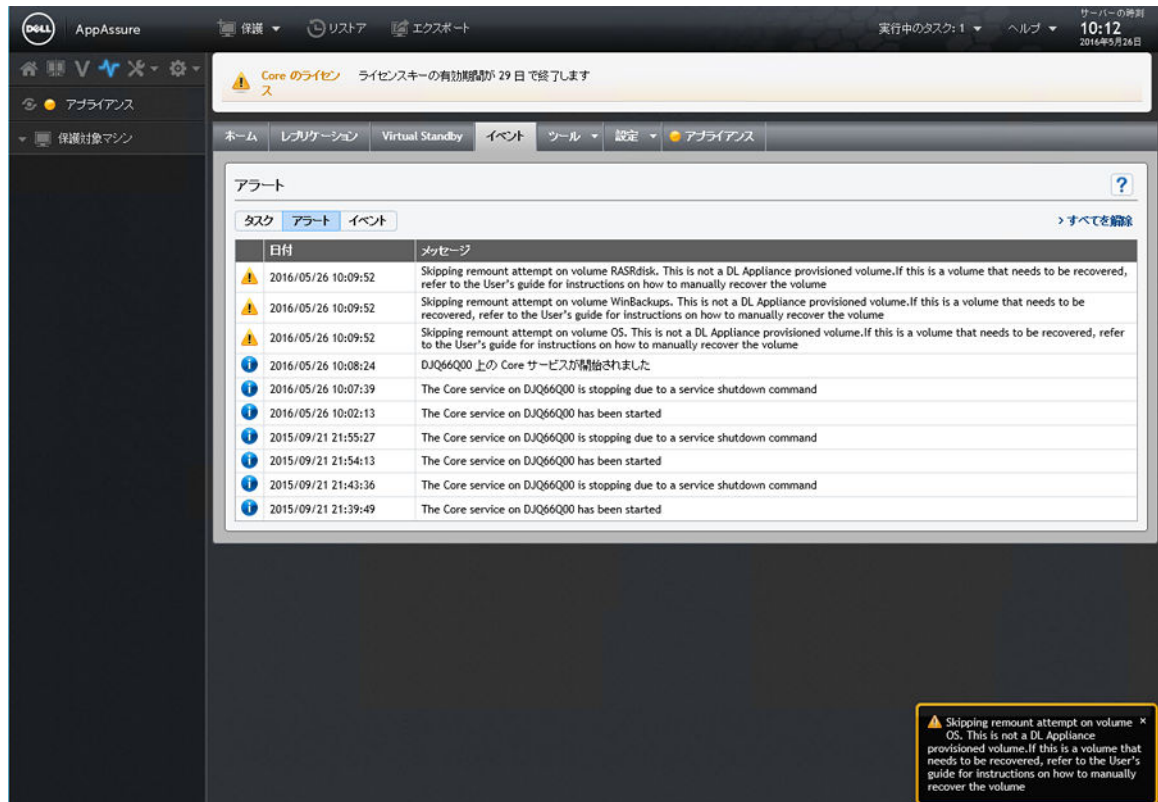
- Beschreibung** Manchmal werden nicht lokalisierte Meldungen im AppAssure-Kern (untere rechte Ecke des Bildschirms) und im AppAssure-Ereignisprotokoll angezeigt.
- Problemumgebung/Lösung** Starten Sie die Kern-, WMI- und SRM Web Service-Dienste, leeren Sie dann den Browser-Cache und starten den Browser neu.

Abbildung 1. Nicht lokalisierte, im AppAssure-Kern und AppAssure-Ereignisprotokoll angezeigte Meldungen
